VERRUA SAVOIA

Una fortezza da salvare

appunti a cura di
Maurizio Gasparello

II stesura: dicembre 1996

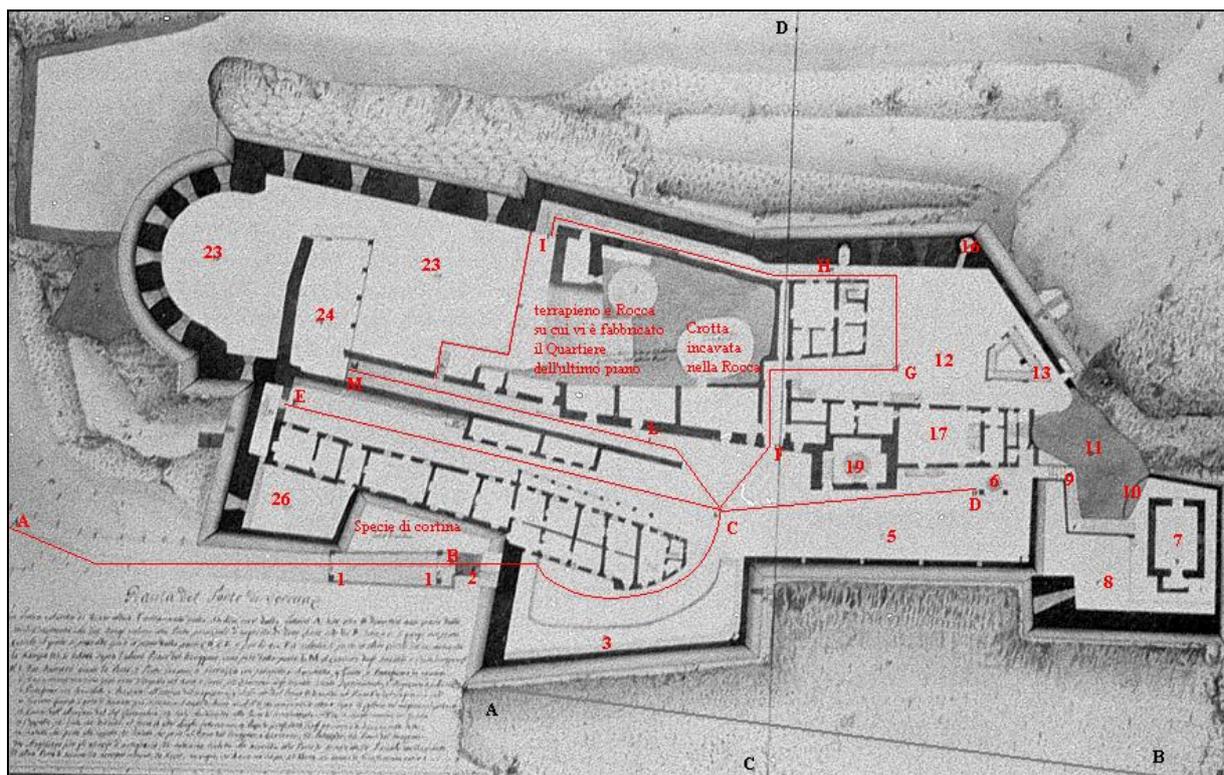
Figura 10 - ca. 1785: Pietro Maria CANTOREGIO, **PIANTA DEL FORTE**. Anche per questa illustrazione, non potendo, per il momento, esaminare l'originale a grandezza naturale, riportiamo l'evidenziazione limitatamente ad alcune indicazioni: Pianta del forte di Verrua. La linea colorita di Rosso indica l'andamento della Strada, cioè dalla lettera A. sino alla B. dimostra una parte della Strada montuosa che dal Borgo conduce alla Porta principale d'ingresso di detto Forte, indi da B, sino a C. si giunge nel primo Cortile il quale si protende quasi in piano dalle parti C D, C E; e per le vie F G salendo, si passa in altro Cortile da cui mediante la rampa H I, Si salisce sopra l'ultimo Piano del Donggione, come pure dalla parte L M al Quartiere degli Invalidi, e a detto Donggione. Indice: N° 1. Due Barriere avanti la Porta; 2. Ponte Levatojo; 3. Terrazza con parapetti, e Banchette; 4. Garita; 5. Piaforma de Cannoni; 6. Due cisterne una delle quali resta disegnata nel Rocco, e serve pel Quartiere degli Invalidi situato superiormente; 7. Magazzino di polvere; 8. Piaforma con Banchette e Piazzale all'intorno del magazzino; 9. Scala che dal Piano D discende al Piano N° 8 del magazzino sud; 10. Sperone formato a guisa di Bastione per sostenere il masso di Rocca ivi al n° 11. Che minacciava di cadere sopra la fabbrica del magazzino di polvere; 12. Cortile dell'abitazione del Sig.^r Governatore; 13. Scala che discende alla Porta di Soccorso notata col N° 14; 15. Luoghi comuni; 16. Garitta; 17. Cappella; 18. Scala che discende al Forno, ed altri Luoghi sotterranei; 19. Pozzo di profondità Trab. 32. Circa, e di diametro di piedi sette; 20. Scaletta che porta alla Cappella; 21. Scaletta che porta al Piano del Donggione, e Quartiere; 22. Piazzale; 23. Piano del Donggione; 24. Magazzino per gli atrezzi d'artiglieria; 25. Andito con scaletta che discende alla porta di soccorso ivi; 26. Piazzale con Banchette; 27. altra Porta di Soccorso; 28. Terreni coltivati; 29. Rippe; 30. Vigna; 31. Rocca con scarpa; 32. Bosco; 33. Avanzi di Fortificazione antica/ scala di Trab. 20.

La pianta è stata eseguita certamente in riferimento ai lavori di risistemazione dell'ormai sola Rocca per adibirla ad ospitare gli Invalidi. Al centro presso il Terrapieno e Rocca su cui vi è fabbricato il Quartiere dell'ultimo piano è indicata la presenza di una Crotta incavata nella Rocca, ed una Specie di cortina è ricavata in prossimità dell'ingresso principale con ponte levatojo. Il grande pozzo, incluso in un ambiente del castello, continua ad essere elemento di rilievo nelle strutture. Anche la cappella, costruitagli accanto, era quella ancor esistente prima del crollo del 1957. Merita a questo proposito il notare l'appunto a riguardo dello spuntone di roccia (n. 11) già pericolante all'epoca del disegno, il cui crollo tuttavia avvenne solo nel 1957, complice la noncuranza della delicata situazione preesistente. E' da rilevare inoltre il graduale mutamento dell'ambiente circostante. Lungo i bastioni occidentali ha inizio infatti lo sfruttamento del terreno adibito ora a coltivo anche con vigna.

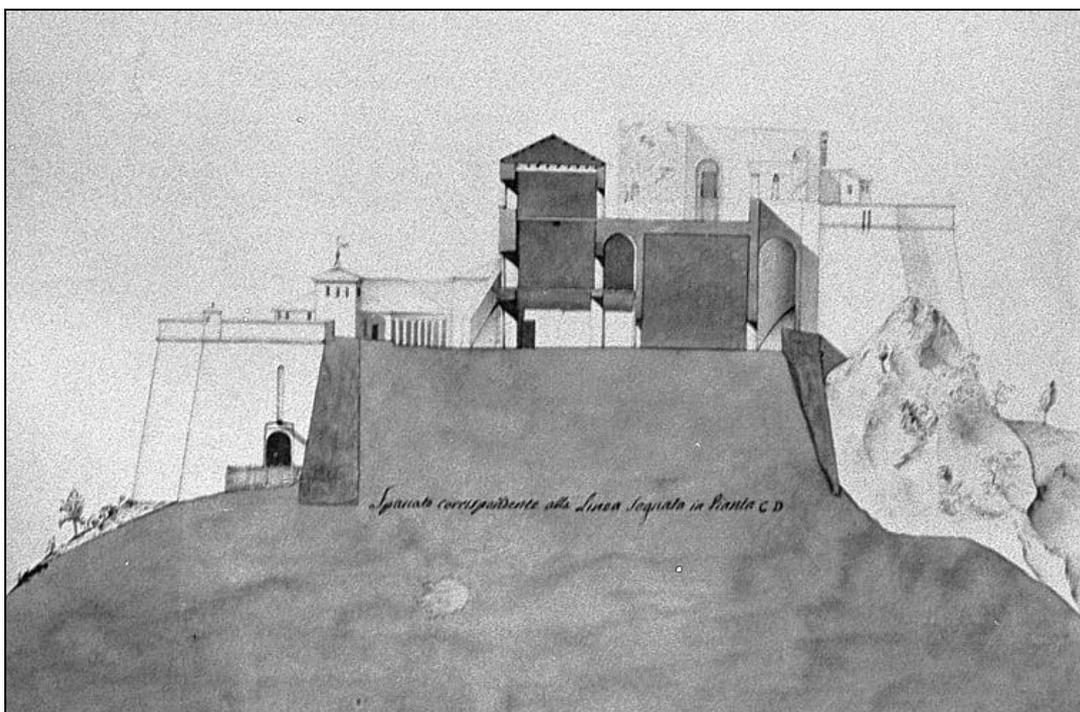
Figura 12 - ca. 1785: Pietro Maria CANTOREGIO: **SEZIONE DEL FORTE**. Spaccato corrispondente alla linea segnata in pianta C D.

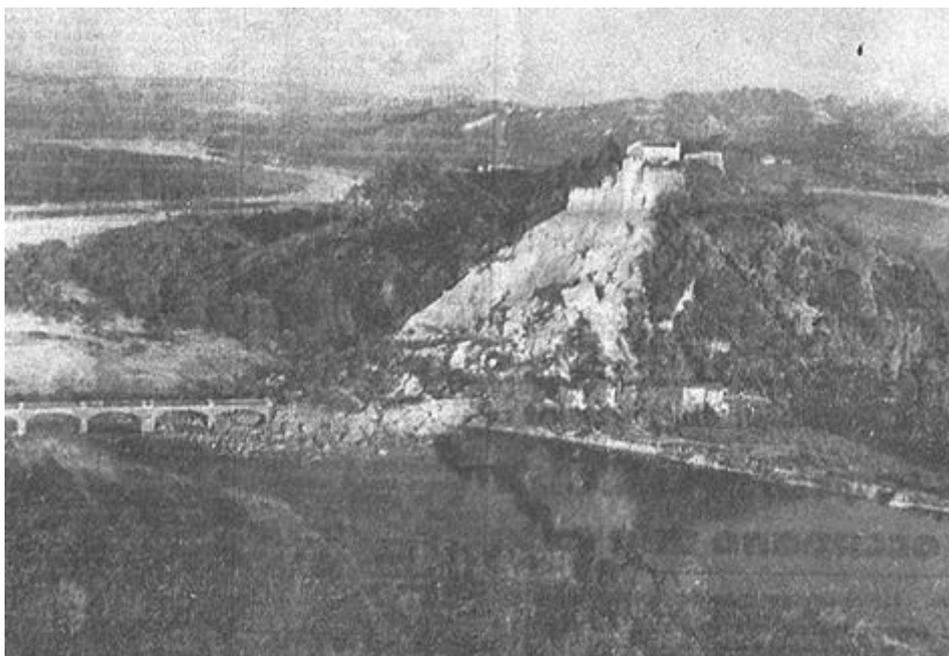
Figura 17 - **LA STAMPA** del 6 Settembre 1957: Verrua Savoia vista dall'aereo dopo la frana. L'enorme valanga ha travolto una casa e parte del ponte sul Po

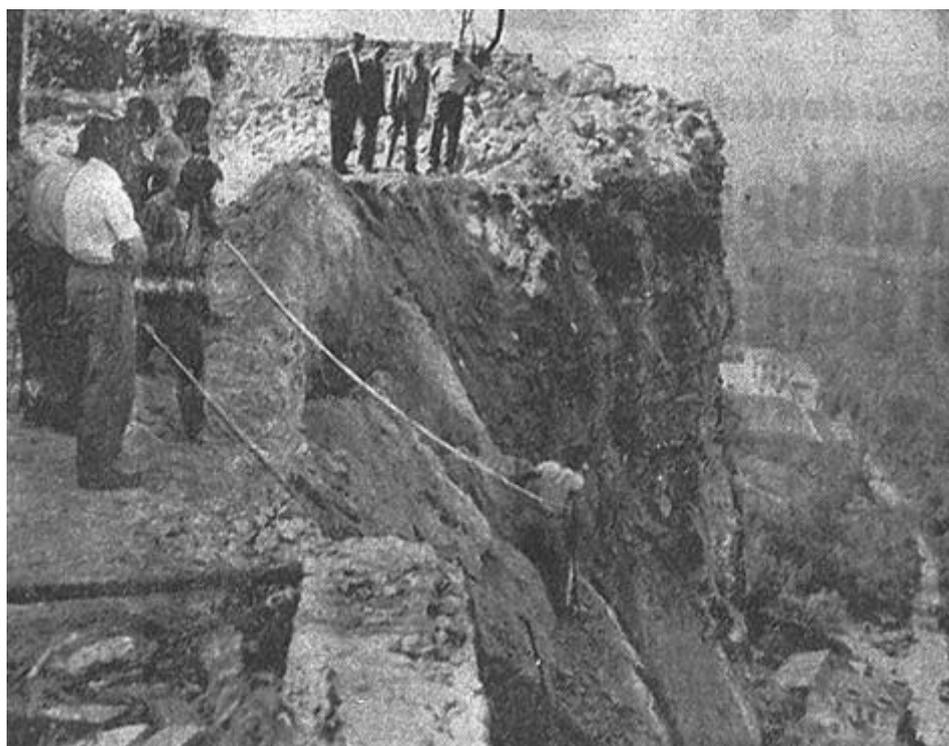
Figura 18 - **LA STAMPA** del 7 Settembre 1957: Un minatore scende nella voragine della Rocca per posare mine sotto i massi pericolanti.

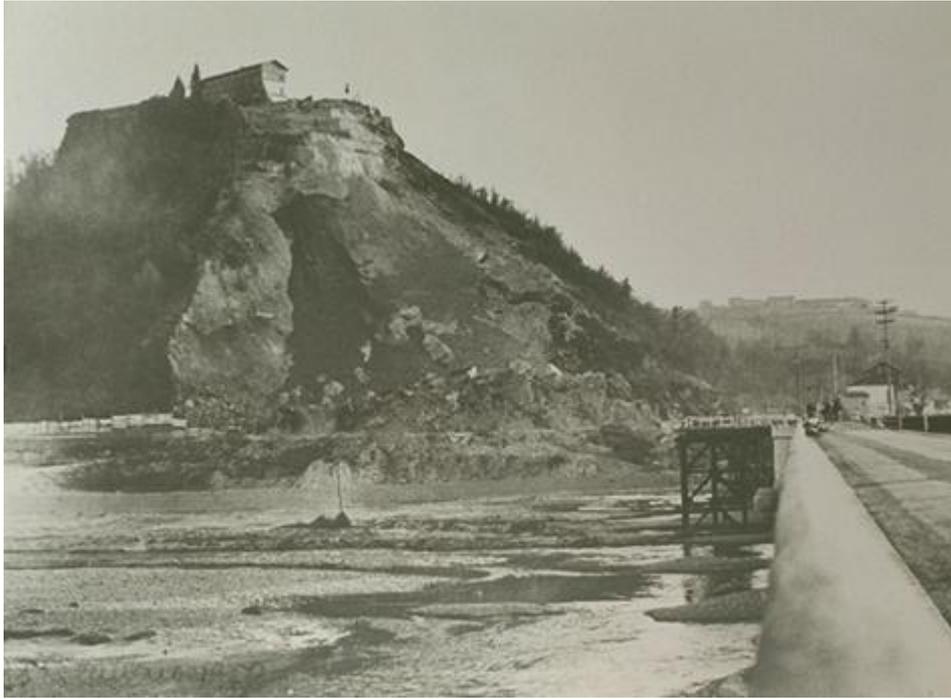
Figura 21 - LA ROCCA DOPO LA FRANA.

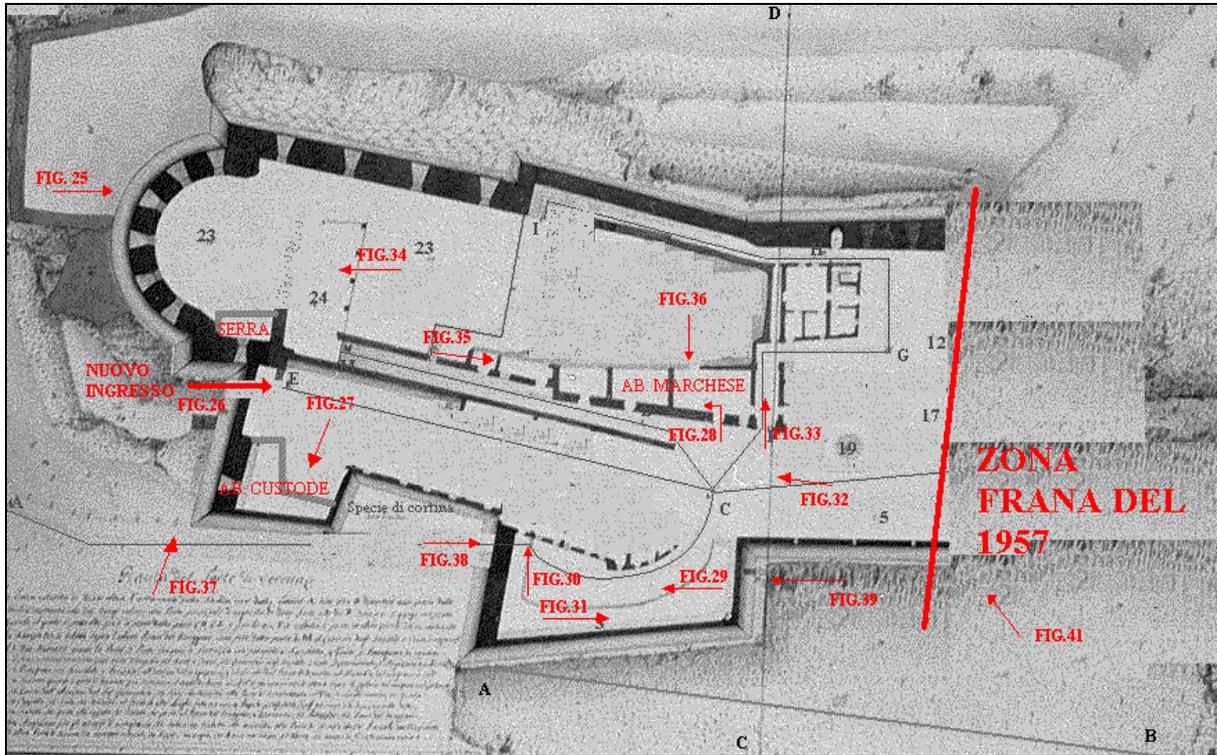
Figura 22 - **PLANIMETRIA AGGIORNATA DELLA FORTEZZA.** Si tratta della pianta del Cantoregio, riportata nella fig.10, modificata. Le frecce rosse indicano l'inquadratura delle fotografie successive, identificabili dalla corrispondente numerazione. La strada marcata A B dal Cantoregio serve ora solamente a costeggiare la fortezza, in quanto è stato eliminato il ponte levatoio e la relativa rampa di accesso. All'ingresso attuale si arriva con una nuova stradina in salita, che accede così direttamente al cammino segnato con la linea E C della planimetria originale. Tutti i fabbricati militari posti ai lati di questa via sono stati eliminati, mentre una nuova abitazione per il custode risiede oggi sul bastione, che dava luogo al piazzale 26: tale abitazione viene così a trovarsi immediatamente alla destra della nuova porta di ingresso. Salendo per la via C M non si trova più il magazzino per gli attrezzi di artiglieria n. 24, ma i resti di una serra, sorta probabilmente in seguito alla modifica di detto magazzino. Completamente eliminato il quartiere dell'ultimo piano, il cui terrapieno è diventato parte integrante del piazzale del Dongione. Nel crollo del 1957 sono scomparsi la Chiesa di cui al n. 17, la Rocca marcata con il n. 11 ed una vicina garitta, il piazzale n.8 già privo del magazzino n.7. Il pozzo di cui al n. 19, ora riempito con i detriti della frana, si trova ora all'esterno del fabbricato, in quanto sono stati eliminati i muri perimetrali dal locale che lo conteneva, probabilmente perché adiacenti a quelli della cappella crollata con la frana.

Arrivando a piedi dalla stradina che conduce alla fortezza, oltrepassata sulla propria destra la cava di cemento, si giunge ad un bivio: a destra si dirama il viale (fig.24) che segue quella che era la vecchia via principale di ingresso al forte all'epoca del Cantoregio, raggiungendo il ponte levatoio oggi non più esistente, mentre, proseguendo dritto, la strada sale svoltando poi a destra costeggiando il Dongione (fig.25) fino a raggiungere l'attuale ingresso principale (fig.26). Superato ciò che resta del portone, immediatamente sulla destra si trova l'abitazione del custode (fig.27), costruita sul piazzale di cui al n.26 della planimetria del Cantoregio riportata nella fig.10. Proseguendo oltre, sulla sinistra si erge il muraglione che sostiene la scala che porta al Dongione e, subito dopo, l'abitazione del Marchese (fig.32). Dalla prima porta, situata al piano terreno, è possibile scorgere le cantine (fig.28).

Se, invece di dirigersi a sinistra verso le cantine, si prosegue verso destra, si raggiunge il passaggio (fig.29) che portava, in uscita, al ponte lavatoio. Sulla destra di tale passaggio si scorgono le cisterne di raccolta per l'acqua irrigua (fig.30) mentre, proseguendo sulla sinistra, si imbecca l'ingresso alla porta di soccorso detta Calcina, ora murata: il passaggio è ancora agibile e, con estrema cautela e muniti di torce, è possibile giungere a dei locali presumibilmente un tempo adibiti a prigione. Tornando indietro sul piazzale e salendo dalla scala visibile in fig. 32, si arriva al piazzale del Dongione (fig.34). Da tale piazzale, si può vedere ciò che resta all'interno dell'abitazione del Marchese (fig.35 e 36): sconsigliamo vivamente di entrare nell'immobile, in quanto le solette ancora esistenti non garantiscono di reggere il peso di una persona.

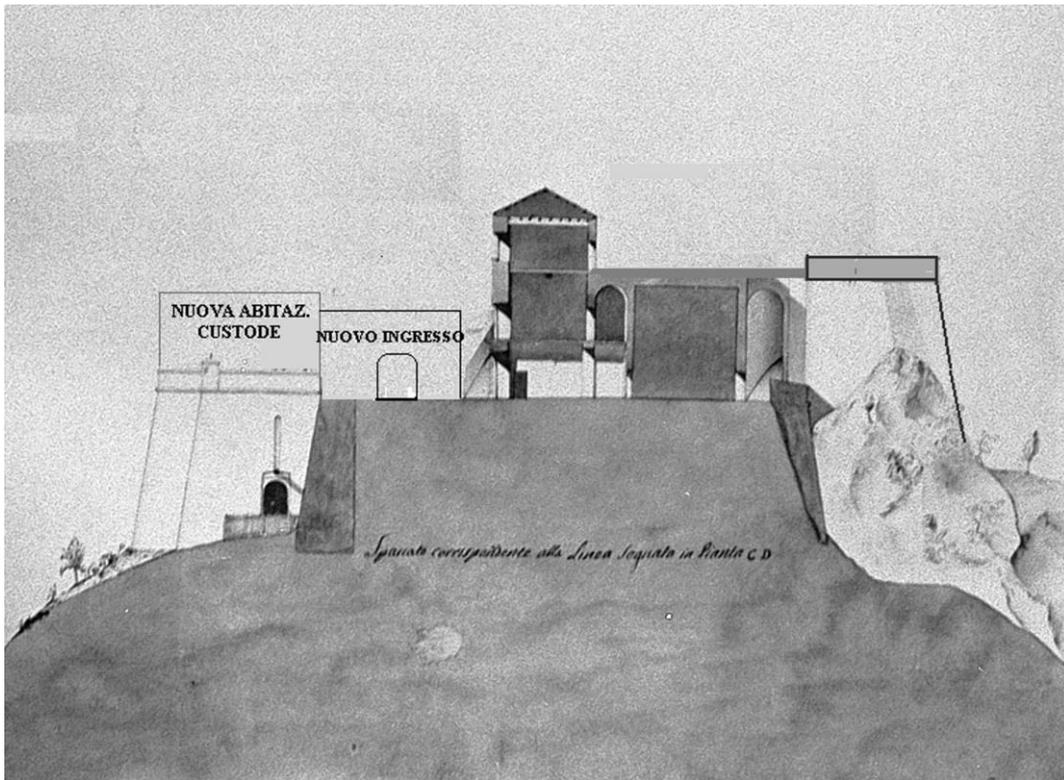
Figura 23 - **SEZIONE AGGIORNATA DELLA FORTEZZA.** E' lo spaccato del Cantoregio riportato nella fig. 12, opportunamente modificato. Sono stati eliminati i fabbricati militari dal piano inferiore, al posto dei quali è stato ampliato il cortile e costruita un'abitazione per il custode, situata nelle immediate adiacenze della nuova porta di ingresso, che sostituisce il passaggio del vecchio ponte levatoio. Sul lato destro, non c'è più il quartiere che costituiva l'ultimo piano, ed è stato così ampliato il piazzale del Dongione, che ora comunica direttamente con la terrazza che confinava con la Rocca crollata nel 1957.

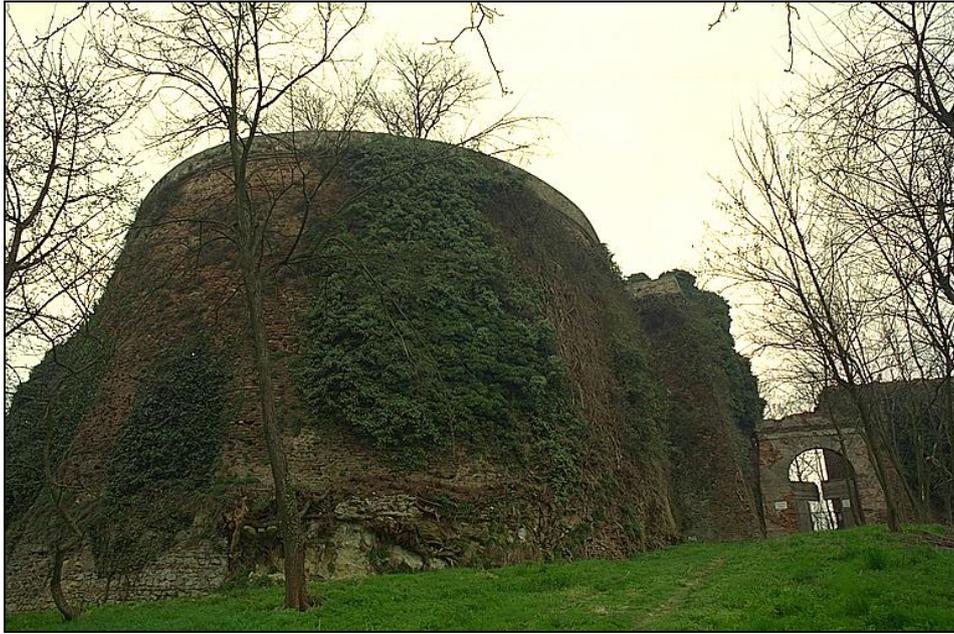
Figura 25 - **DONGIONE E PORTA DI INGRESSO.** *Si noti come la vegetazione stia ormai minando in maniera preoccupante l'integrità della struttura.*

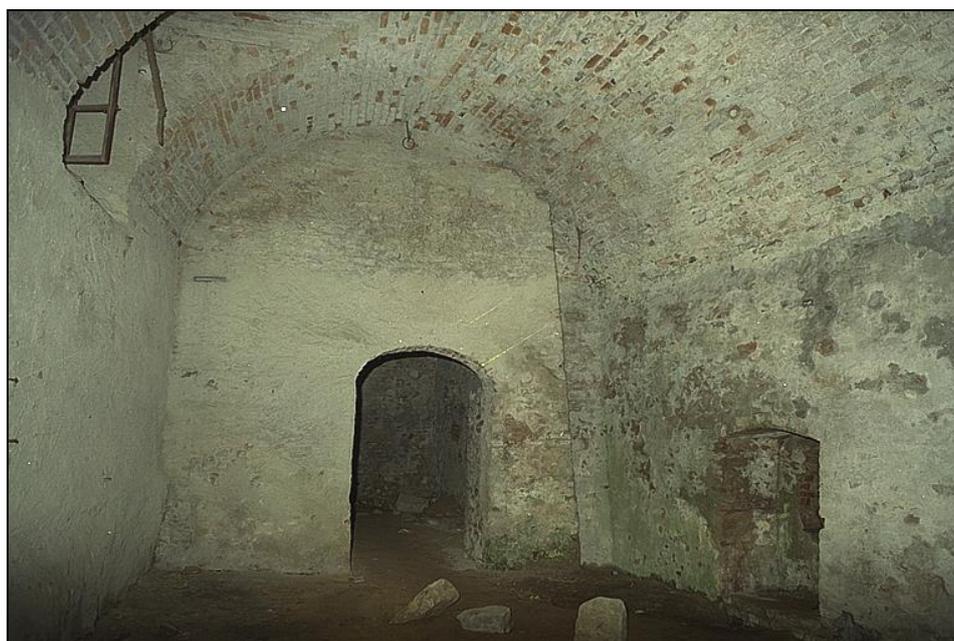
Figura 28 - CANTINE. Situate al livello del piazzale d'ingresso, sotto l'abitazione del Marchese, erano ancora in uso nel 1955, anno nel quale il castello venne ceduto all'impresa cementifera.

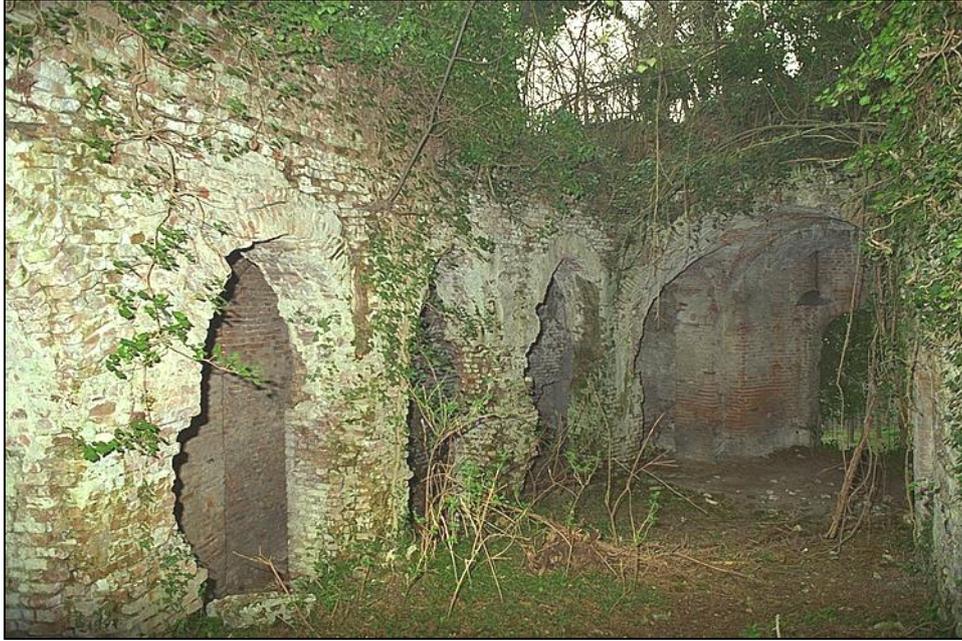
Figura 29 - **PASSAGGIO EX-PONTE LAVATOIO.** *Sul fondo l'apertura della vecchia porta d'ingresso del ponte levatoio, mentre sulla sinistra si scorge il passaggio che portava alle prigioni ed alla porta di soccorso detta Calcina (vedi fig. 31). Sulla destra si trovano le cisterne riportate nella fig. 30.*

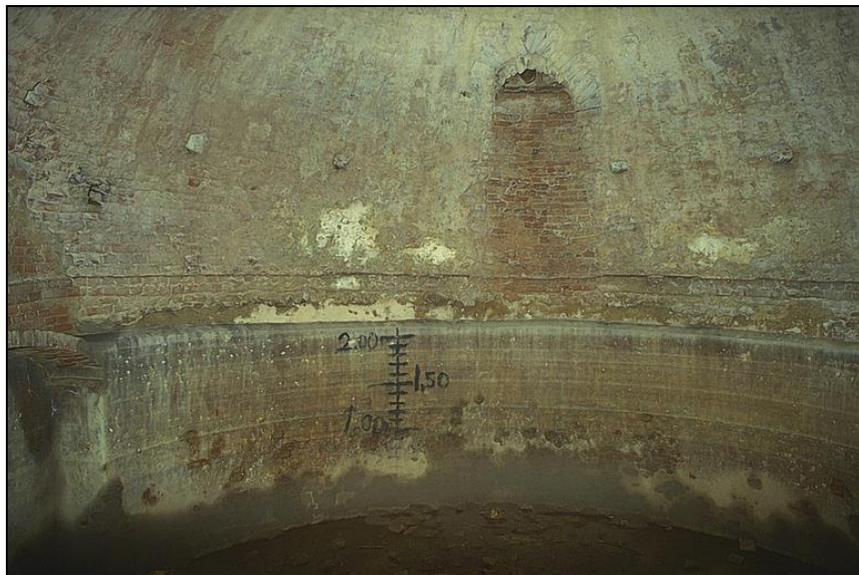
Figura 30 - **CISTERNE.** *Fungevano da raccolta dell'acqua piovana ed erano in uso per l'irrigazione agricola fino al 1955.*

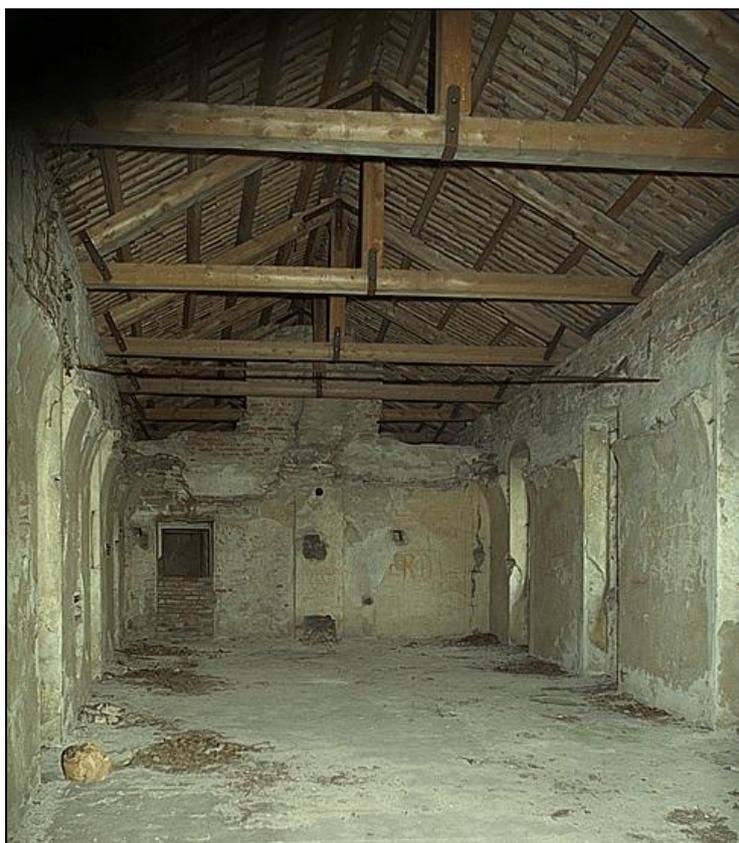
Figura 35 - **INTERNO ABITAZIONE DEL MARCHESE.** *Si noti in alto il rifacimento delle travi del tetto, in seguito alla convenzione stipulata nel 1989 tra il Comune di Verrua e l'impresa cementifera per il rinnovo della concessione della cava.*

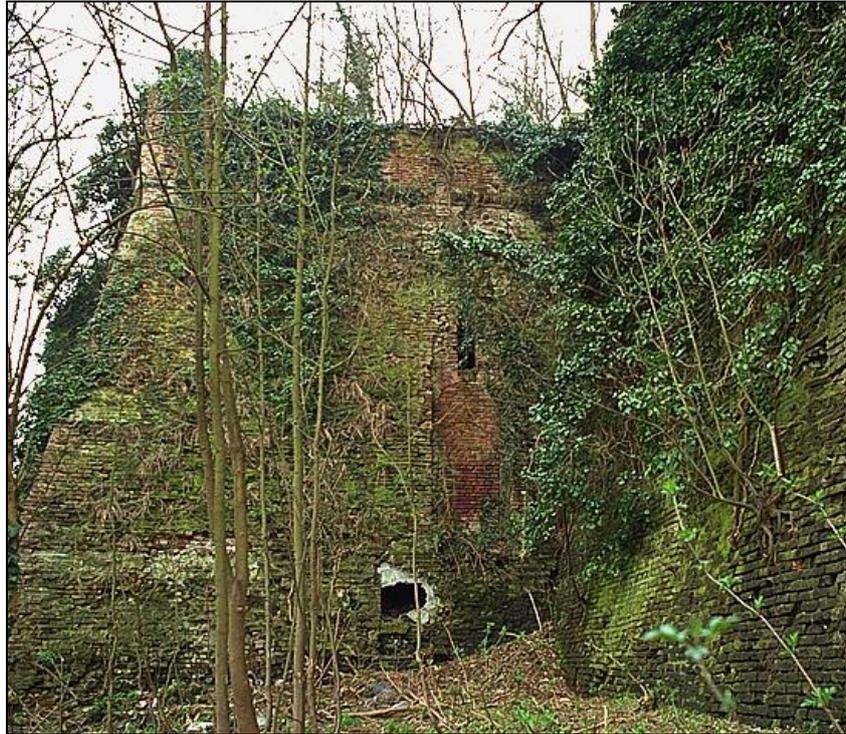
Figura 39 - **PORTA DI SOCCORSO DETTA CALCINA.** Ora murata, se ne intravede il perimetro tra la folta vegetazione che soffoca e sgretola i muraglioni.

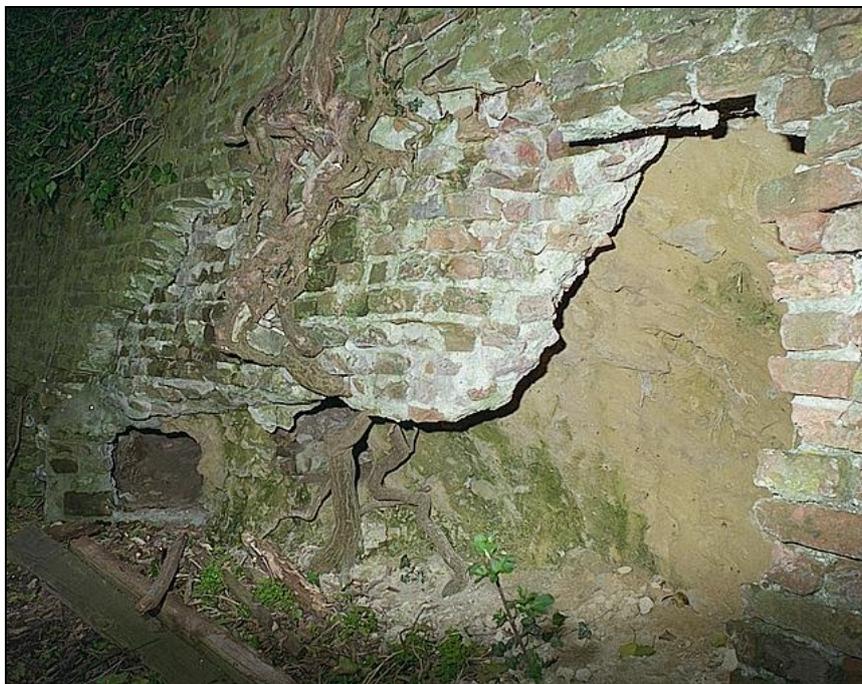
Figura 40 - **FERITA NEI MURAGLIONI.** L'immagine riporta uno dei numerosi squarci che rischiano di pregiudicare, se non saranno prontamente rimarginati, la struttura della fortezza.

<p>1996: Vengono rubate le grondaie in rame disposte nel 1989 con il parziale rifacimento del tetto mentre, in corrispondenza delle ferite aperte nei muraglioni della vegetazione, si aprono ulteriori brecce, dovute alla sottrazione, da parte di ignoti, dei mattoni che costituiscono i muraglioni stessi: l'antico Dongione, così come il sottostante storico Ponte di Soccorso, insidiato dalla vegetazione, corrono imminente pericolo di crollo. Restano da verificare la congruità della convenzione stabilita nel 1989 con l'impresa d'estrazione per la salvaguardia della fortezza e i risultati ottenuti con gli interventi comunque previsti.</p>

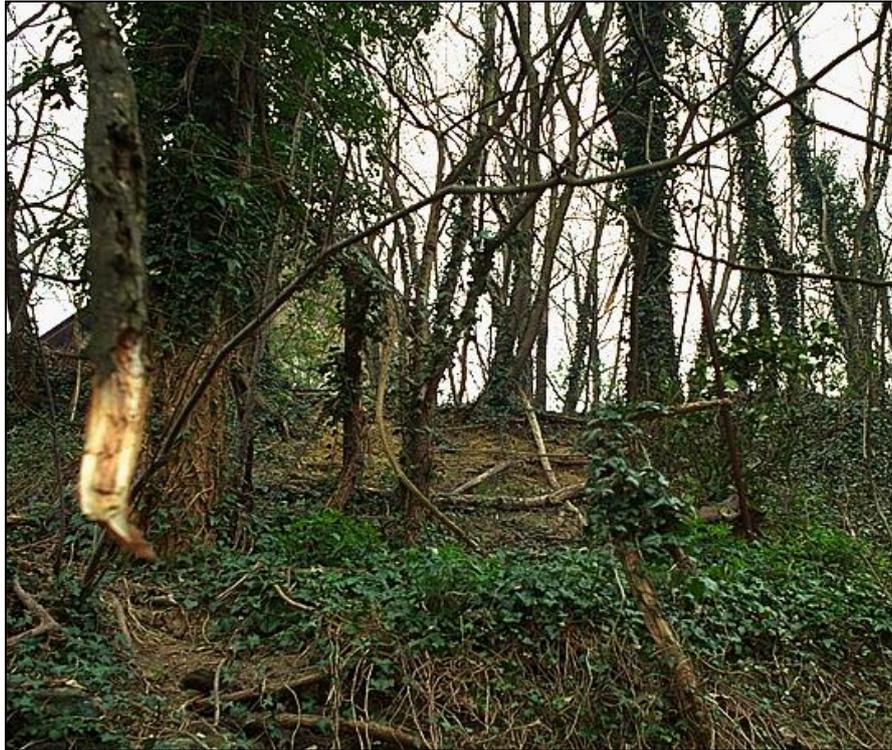
Figura 41 - **ZONA DELLA FRANA**. Vista dal punto dove cominciarono a staccarsi i muraglioni che chiudevano la fortezza, tra la piattaforma segnata con il n. 8 dal Cantoregio e la Rocca. In alto si intravede quella che fu l'abitazione del Marchese.

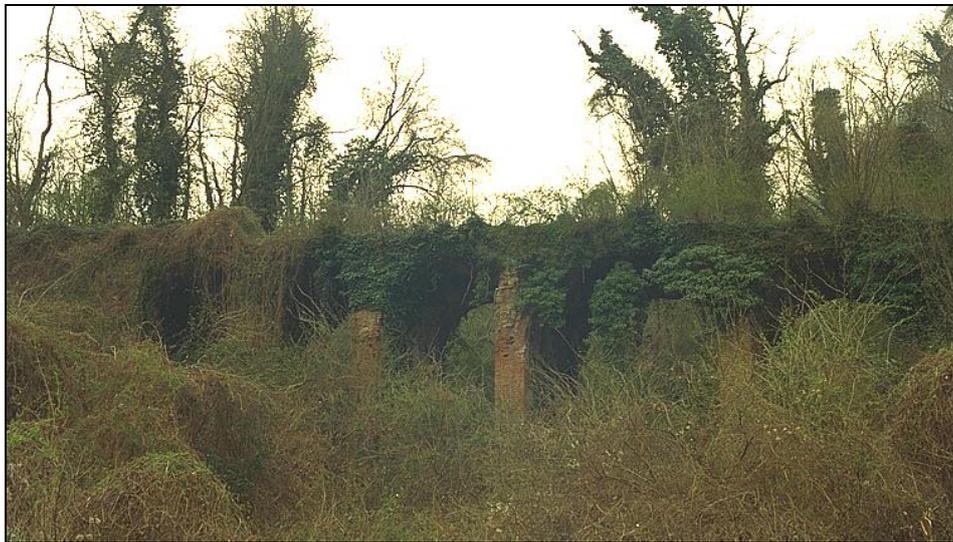
Figura 44 - **PONTE DI SOCCORSO.** *Ormai allo stremo, è visibile dalla strada che conduce a Gabiano. Era normalmente usato fino al 1955 per scendere a piedi dal castello, per una via ben visibile nella fig. 19, al ponte sul Po.*

Volendo, è ancora raggiungibile dall'alto il ponte di soccorso (fig.44): per fare questo è necessario costeggiare la cava lasciando la stessa sulla destra, passando su quello che era un vecchio sentiero posto ad un livello inferiore a quello del viale: il passaggio è tuttavia estremamente difficoltoso, a causa della folta vegetazione.

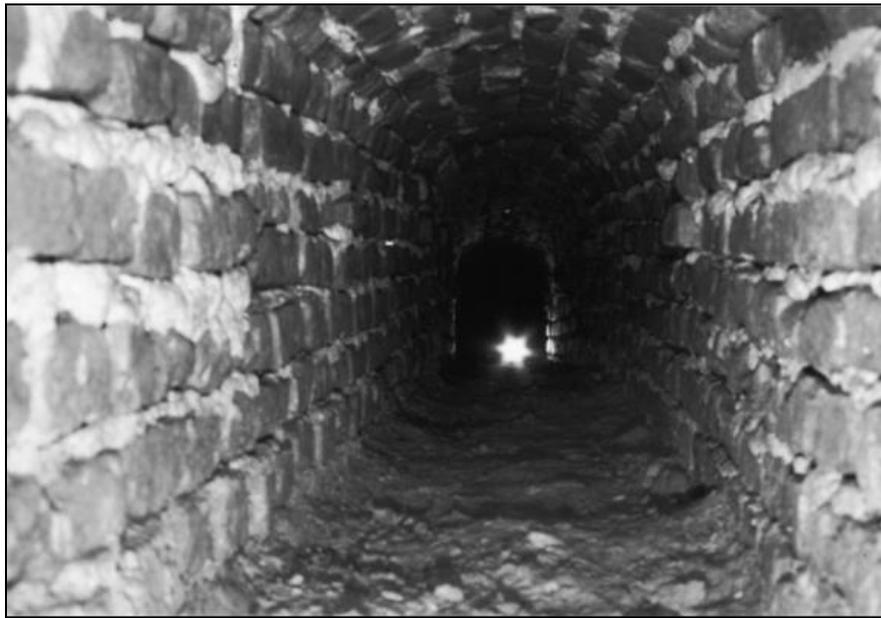
Figura 46 - **GALLERIA CONTROMINA**. Posta a circa 250 metri dal Dongione, alcuni metri sotto la vecchia vigna sul lato della frazione Faldella. Lunga circa 40 m, le misure approssimate sono di cm 60 x 60. Foto: Massimo Ottino.

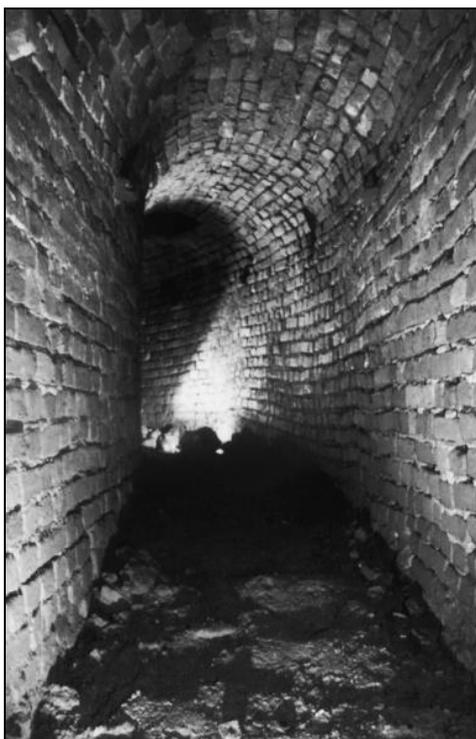
Figura 49 - **GALLERIA.** Posta nelle immediate vicinanze del pozzo di cui alla fig. precedente, misura $m\ 2,5 \times 1$. Lunga circa $m\ 30$, è erosa da entrambi i lati dalla cava. Foto: Massimo Ottino
